**AGÊNCIA DE REGULAÇÃO DOS SERVIÇOS PÚBLICOS DE SANEAMENTO BÁSICO -
AMAÉ
DIRETORIA DE NORMATIZAÇÃO, FISCALIZAÇÃO E CONTROLE
COORDENAÇÃO DE FISCALIZAÇÃO E CONTROLE**

**RELATÓRIO DE FISCALIZAÇÃO
RF/DNFC/CFIC/0003/2023**

ASSUNTO: Acompanhamento do Contrato de Concessão São Simão - GO

PRESTADOR DE SERVIÇOS: São Simão Saneamento Ambiental S.A. CNPJ: 46.572.336/0001-20, localizado na Avenida Goiás Qd. 08 Lt. 16 - Centro São Simão / GO CEP: 75.890-000.

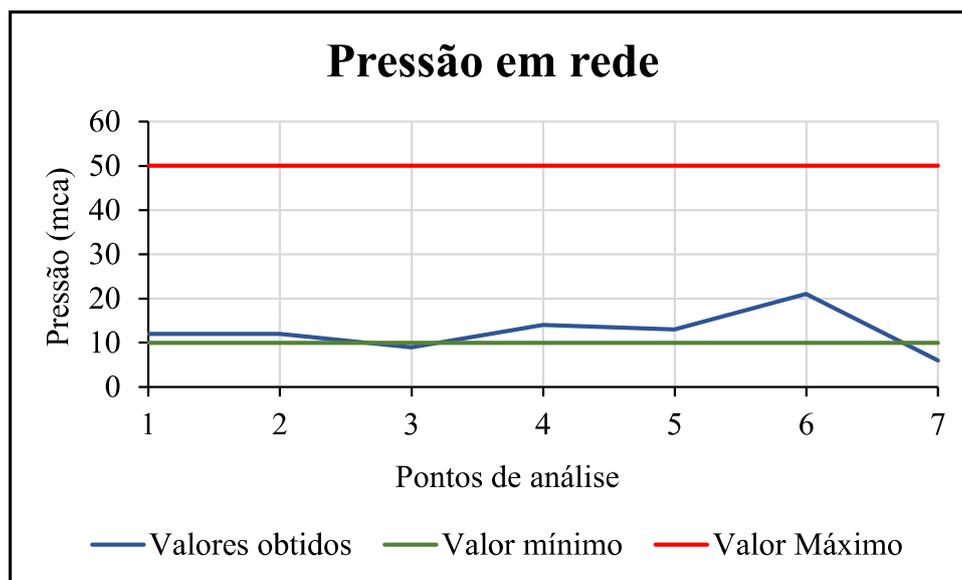
Figura 1. Aferição de pressão em rede de distribuição de água em pontos diversos no município de São Simão - GO e distrito Itaguaçu - GO.

Os resultados obtidos em 71% dos pontos onde foram realizados os testes de pressão em rede foram satisfatórios, permanecendo na faixa de 10 – 50 mca, recomendada pela NBR 12218/1994. Os resultados dos outros 29% dos pontos medidos ficaram abaixo da faixa, conforme demonstrado na Figura 1.

- Resultados de pressão em rede em alguns pontos do município abaixo da faixa recomendada.

Além disso, a prestadora deverá dirigir esforços no intuito de primar pelo fornecimento ininterrupto de água para a comunidade que atualmente ainda opera em sistema de racionamento, alertando-se para o fato que, os aparatos para devida prestação como centros de reservação e poços de abastecimento deverão passar por adequações para sua efetiva qualificação devendo ainda monitorar a qualidade e quantidade de água entregue à população.

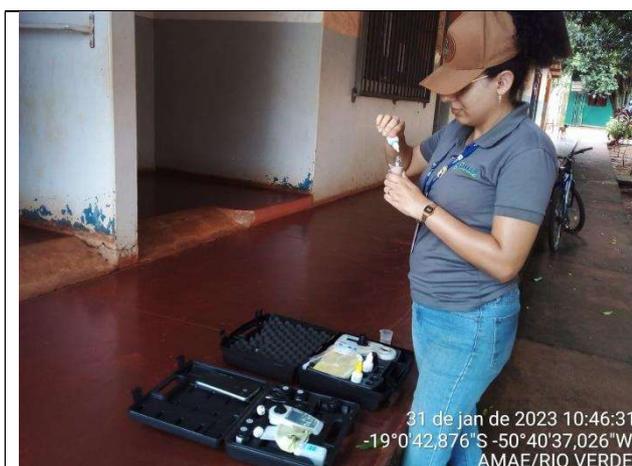
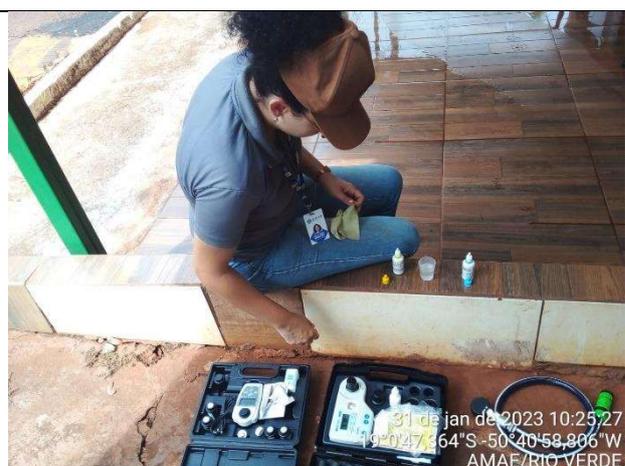
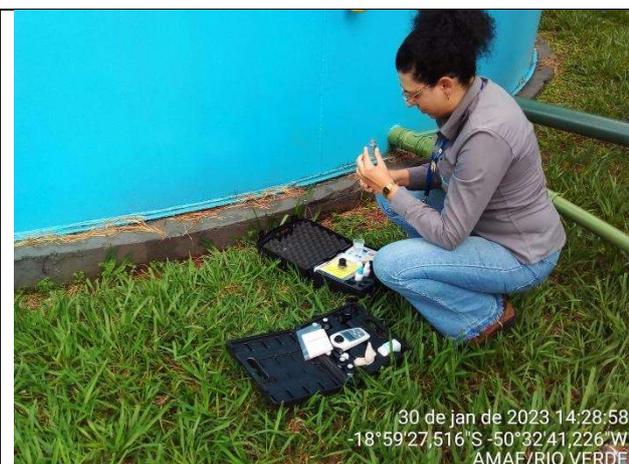
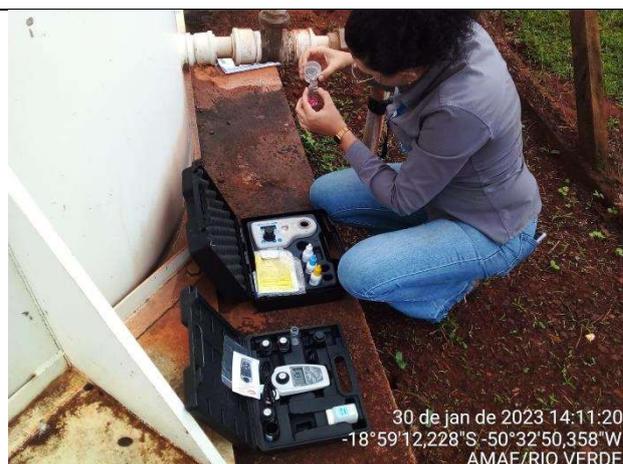
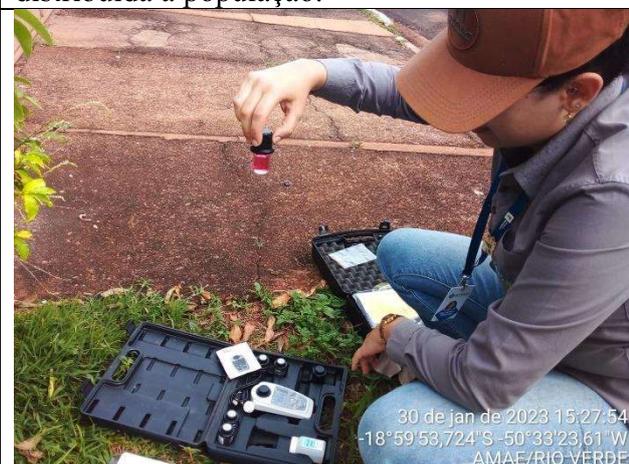
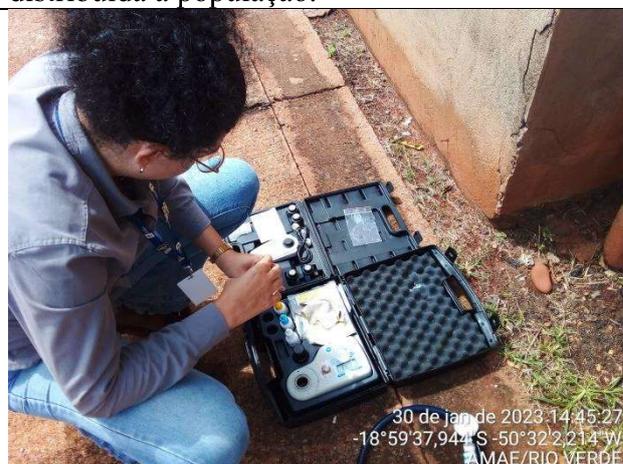
Foram realizadas análises de turbidez e cloro com os aparelhos pertencentes à fiscalização da AMAE. Os valores obtidos para ambos parâmetros estão em conformidade com o estabelecido no padrão de potabilidade da Portaria GM/MS N° 888, de 4 de maio de 2021.

Descrição: Equipe da AMAE realizando análises de qualidade da água (turbidez e cloro) distribuída a população.

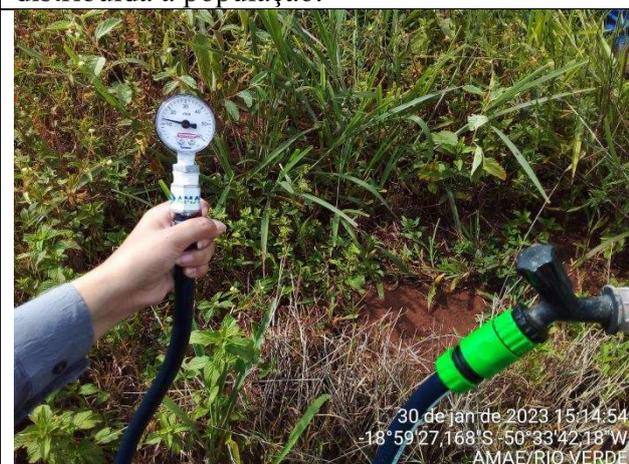
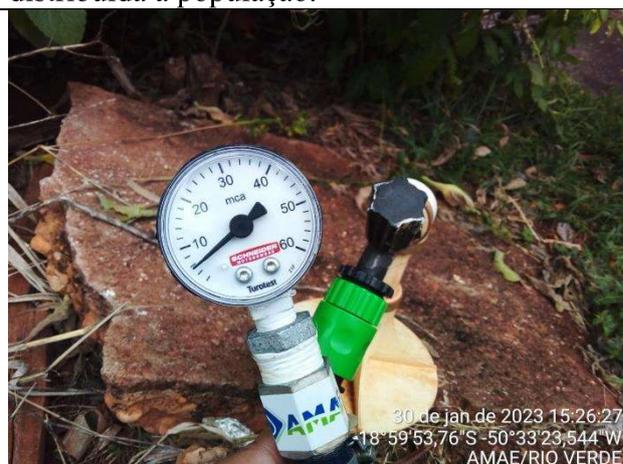
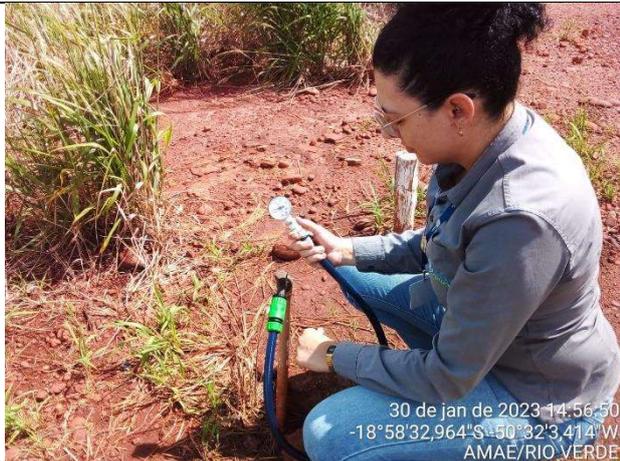
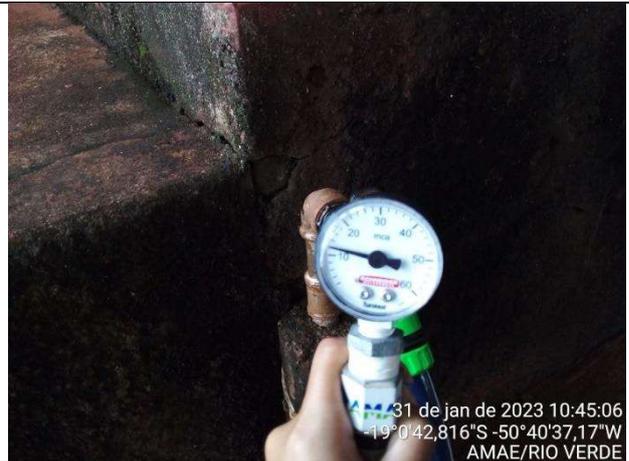
Descrição: Equipe da AMAE realizando aferição de pressão em rede de distribuição de água, no município de São Simão.

Descrição: Equipe da AMAE realizando aferição de pressão em rede de distribuição de água, no distrito Itaguaçu.

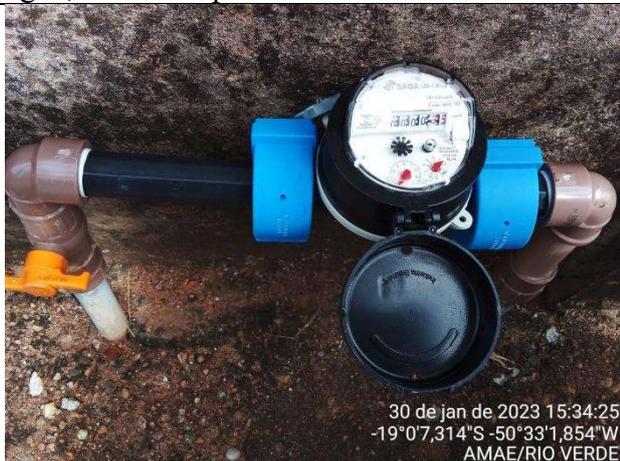
Foi verificado que os hidrômetros instalados são de 0,75 m³ de vazão nominal sem acesso a telemetria. Todos utilizando para lacramento, porca em PEAD. Possuem registros esféricos instalados antes do hidrômetro. Constatou-se que a instalação está sendo feita buscando atingir um padrão de altura entre o chão e a base do hidrômetro em uma faixa de 20 – 30 cm. Grande parte dos hidrômetros visitados possuíam o lacre e estavam nivelados. Não haviam caixas de proteção de hidrômetros.

Descrição: Hidrômetro instalado, nivelado e com lacre, apto para iniciar o faturamento.

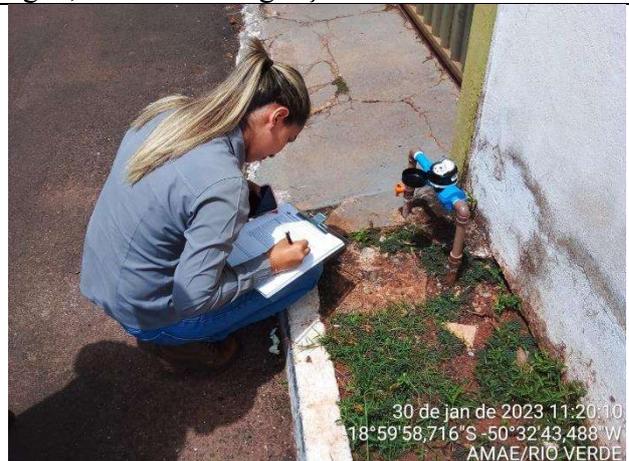
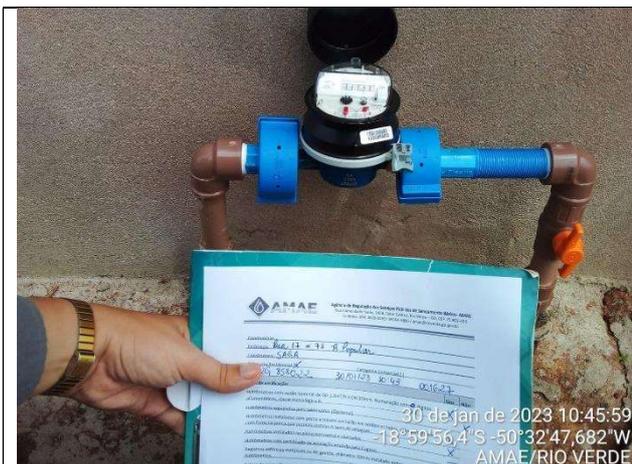
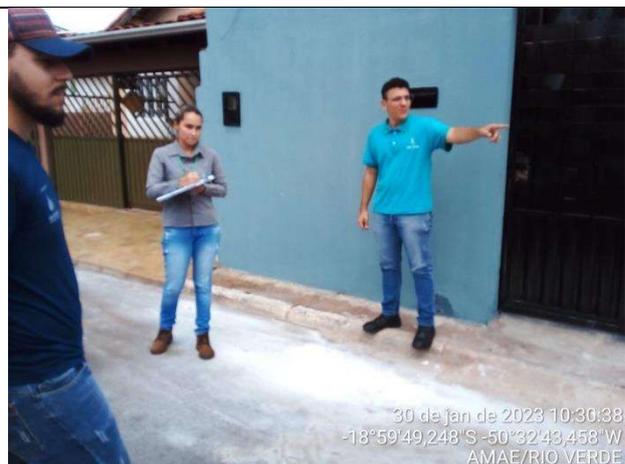
Descrição: Equipe da AMAE realizando a conferência de hidrômetros instalados.

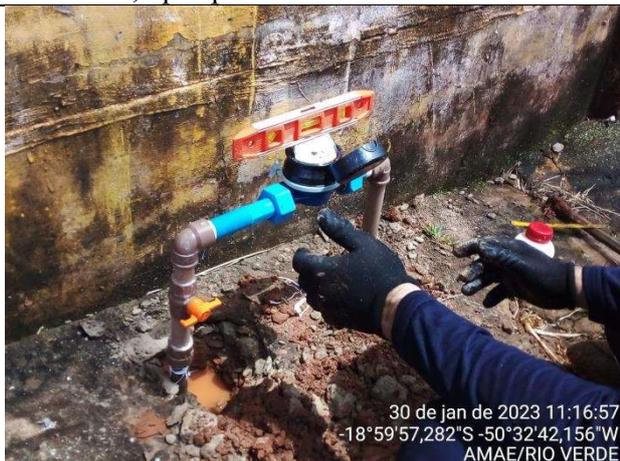
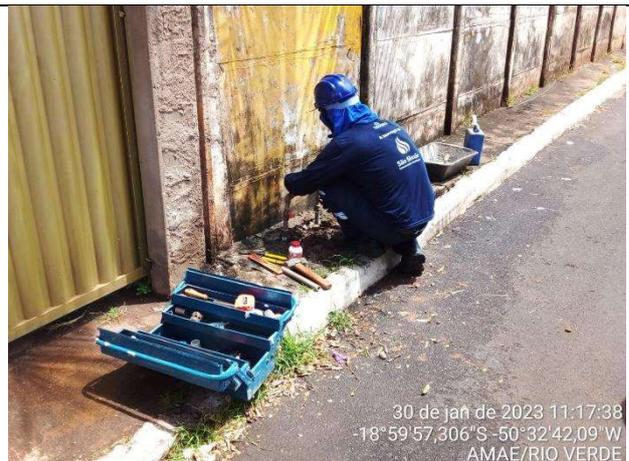
Descrição: Equipe da AMAE acompanhando o nivelamento de hidrômetro realizado pela empresa Novaes Engenharia

Descrição: Equipe da AMAE acompanhando a instalação de hidrômetros pela empresa Novaes Engenharia

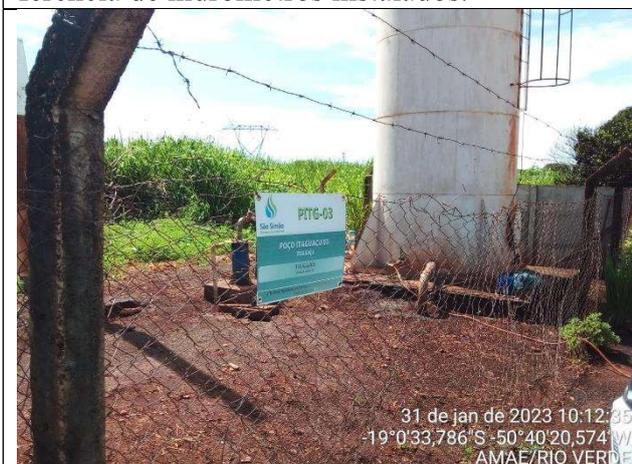
Atualmente todos os poços e reservatórios possuem placa de identificação. Todos os pontos de captação operam com sistema de cloração por pastilhas. O monitoramento do padrão de potabilidade da água está sendo realizado 2 (duas) vezes por semana pela prestadora, onde é analisado o cloro, turbidez e pH. Semanalmente, um laboratório terceiro faz coleta de amostras de água para análise dos mesmos parâmetros supracitados. Mensalmente esse laboratório terceiro faz uma análise completa.

Autor: AMAE
Descrição: Placas de identificação instaladas nas áreas de poços e reservatórios.

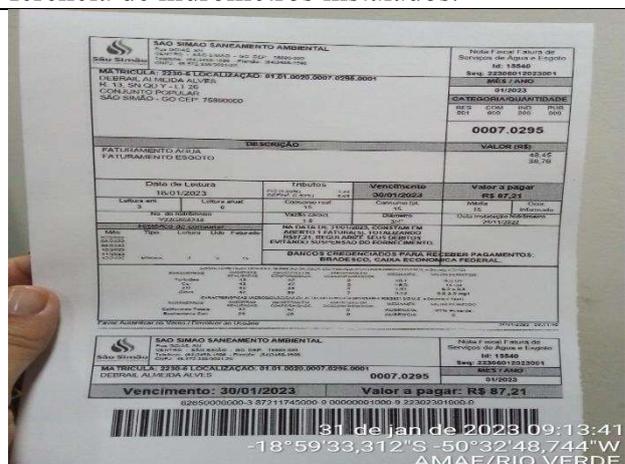
O faturamento com o real consumo será iniciado a partir de 3 (três) meses após do primeiro faturamento (custo mínimo). Atualmente o faturamento ocorre considerando apenas o custo mínimo. Entretanto, 80% dos faturamentos estão em inadimplência. Segundo a prestadora, a leitura do marco zero do hidrômetro é feita imediatamente após a instalação do mesmo pela empresa Novaes Engenharia, onde a equipe faz constar a leitura na ficha de instalação. Já a leitura para o faturamento acontece de acordo com a rotatividade de leitura no grupo do bairro.

Autor: AMAE
Descrição: Conferência do faturamento (custo mínimo) na sede da São Simão Saneamento Ambiental.

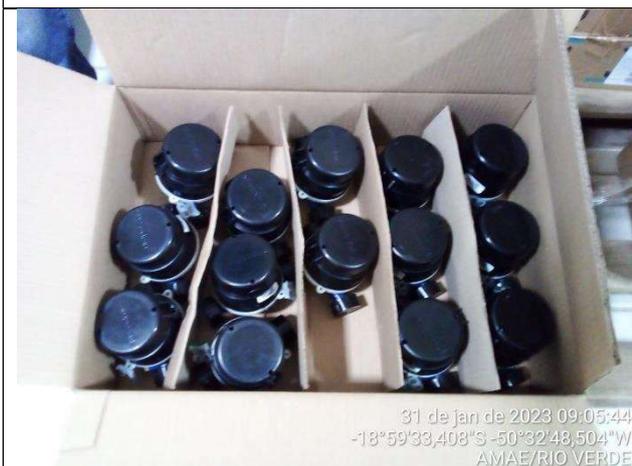
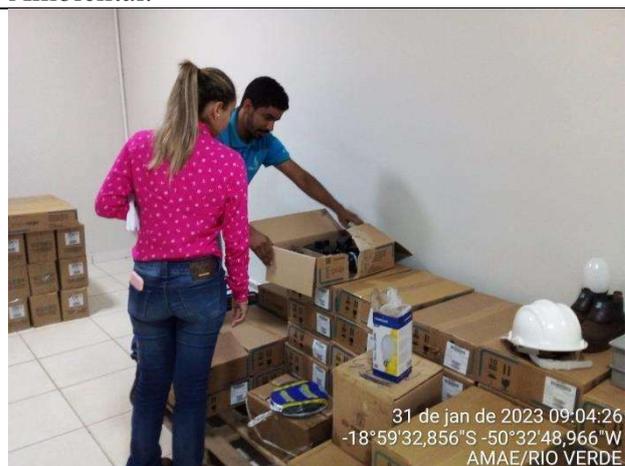
Autor: AMAE
Descrição: Equipe da AMAE realizando a conferência de hidrômetros novos a serem instalados.
