**AGÊNCIA DE REGULAÇÃO DOS SERVIÇOS PÚBLICOS DE SANEAMENTO BÁSICO - AMAE**  
**DIRETORIA DE NORMATIZAÇÃO, FISCALIZAÇÃO E CONTROLE**  
**COORDENAÇÃO DE FISCALIZAÇÃO E CONTROLE**

**ASSUNTO:** Acompanhamento do Contrato de Concessão São Simão Saneamento Ambiental S.A.

**DATA DA FISCALIZAÇÃO:** 28 e 29/03/2023

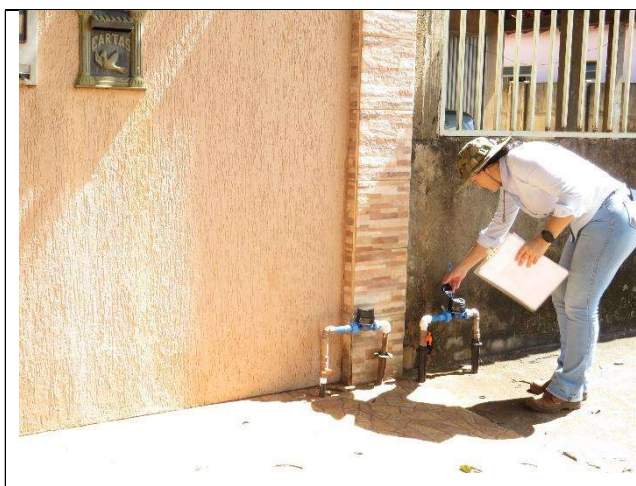
Durante o procedimento de fiscalização a CFIC encontrou cinco equipes da Novaes Engenharia efetuando a hidrometração em bairros distintos. Até a data da fiscalização são computados 2.960 hidrômetros instalados.

Autor: AMAE  
Descrição: Verificação da hidrometração.

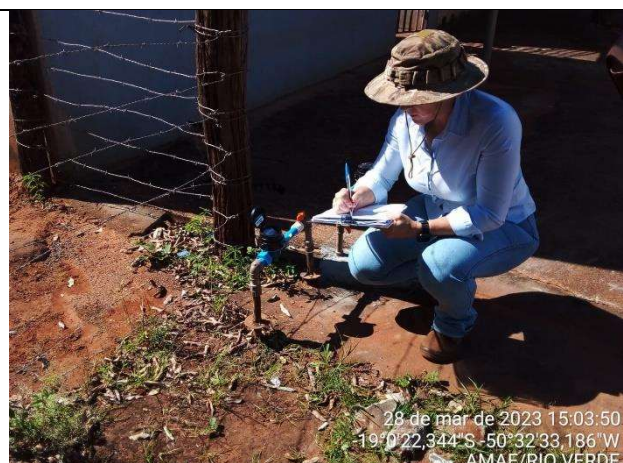
28 de mar de 2023 15:03:50  
-19°0'22.344"S -50°32'33.186"W  
AMAE/RIO VERDE

Descrição: Hidrometração.

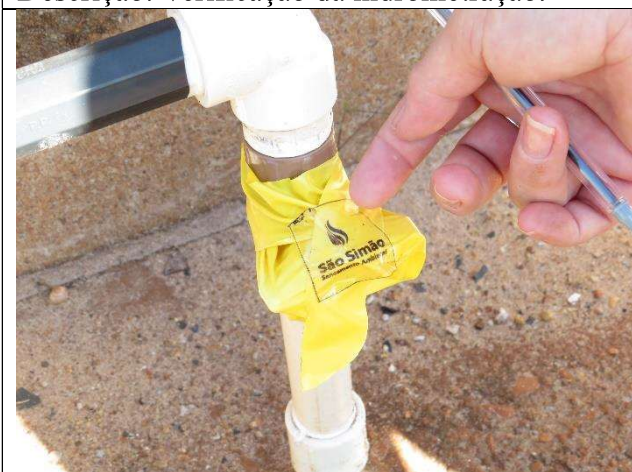
1. Corte fita: o servidor da SSSA passa uma fita na cor amarela com espessura de 50 mm em material plástico autocolante em volta do registro fechado. O morador é informado, através de um folheto informativo deixado na caixa de correios sobre a fatura em atraso e que, caso efetue o pagamento da fatura, o mesmo pode remover a fita.
2. Corte no cavalete: é inserido um bloqueio no cavalete do morador e os lacres na cor azul são substituídos por lacres na cor vermelha. Nesta situação, o lacre somente é removido após confirmação do pagamento no sistema da SSSA. Para casos de ligação de urgência é utilizado o método comum em que o morador efetua o pagamento e entra em contato com a empresa e apresentando o comprovante solicita religação de emergência.

Descrição: Corte fita.

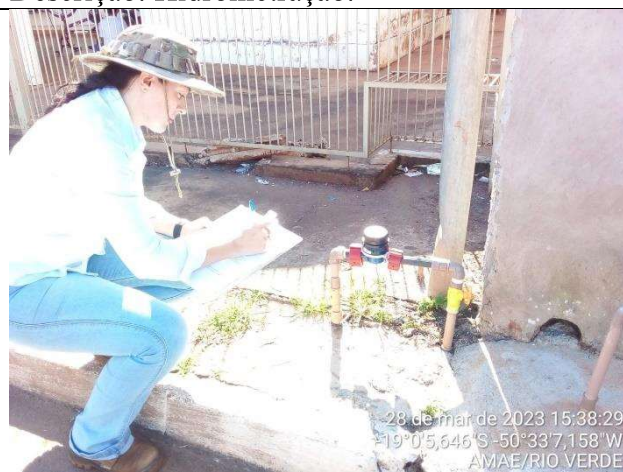
28 de mar de 2023 15:38:29  
-19°0'5.646"S -50°33'7.158"W  
AMAE/RIO VERDE

Descrição: Corte fita e corte cavalete juntos.

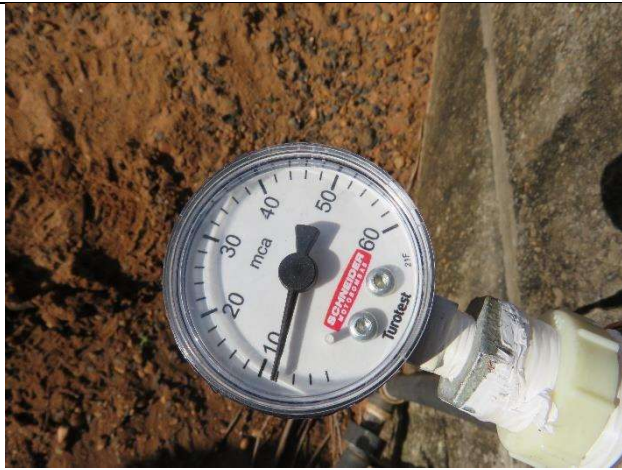
Foi realizada uma aferição de pressão em rede e análise de cloro livre, cloro e Turbidez e comparado com valores estabelecidos na legislação vigente, conforme apresentados na Tabela 1, abaixo. Poucos pontos estão disponíveis para a aferição, pois em alguns locais não há torneira acessível e na maioria não havia água suficiente em rede devido o sistema de revezamento para abastecimento.

- A pressão aferida foi abaixo de 10 m.c.a.;
- Análises de água foram limitadas devido sistema de abastecimento por revezamento;

Autor: AMAE  
Descrição: Aferição de pressão em rede.

- A pressão aferida foi abaixo de 10 m.c.a. **JUSTIFICAR, NO PRAZO DE 30 DIAS sobre a possibilidade da regularização da pressão mínima**;
- Análises de água foram limitadas devido sistema de abastecimento por revezamento. **JUSTIFICAR, NO PRAZO DE 30 DIAS sobre a possibilidade da regularização da vazão mínima**;

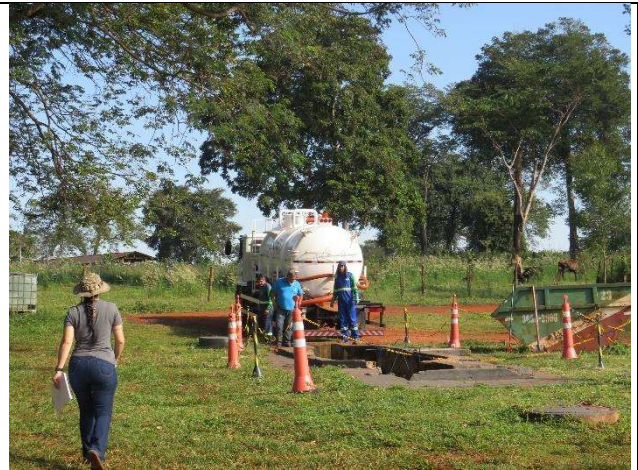
No ato fiscalizatório havia um caminhão tipo *jetway* que despejavam efluente na entrada do tratamento, antes do gradeamento. O efluente é do projeto não concluído de uma estação elevatória de esgoto, produto de um passivo ambiental da prefeitura.

Autor: AMAE  
Descrição: Jatway descartando esgoto antes do gradeamento na ETE.

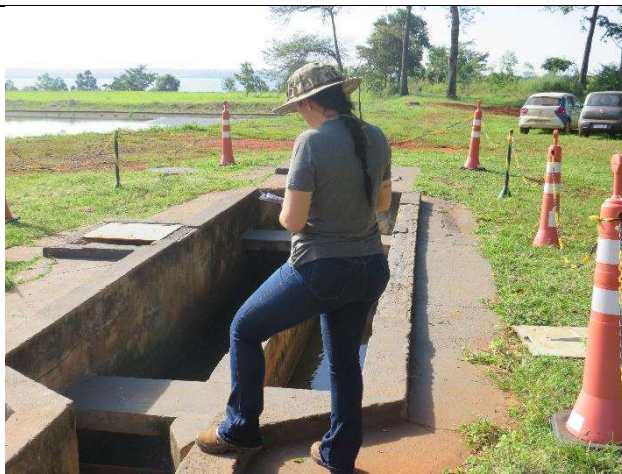
Na ETE há o gradeamento, duas caixas de areia que trabalham em paralelo, Calha Parshall sem medidor de vazão, caixa de distribuição constituído de três saídas para entrada na lagoa anaeróbica e fluxo seguinte nas lagoas supracitadas.

Autor: AMAE  
Descrição: Avaliação das caixas de areia.

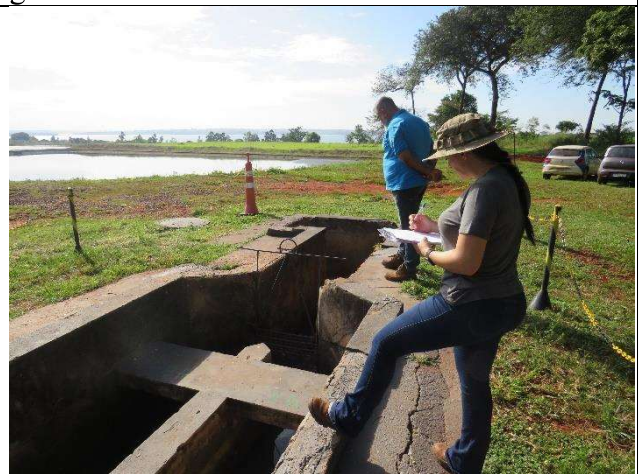
Autor: AMAE  
Descrição: Calha Parshall sem medição.

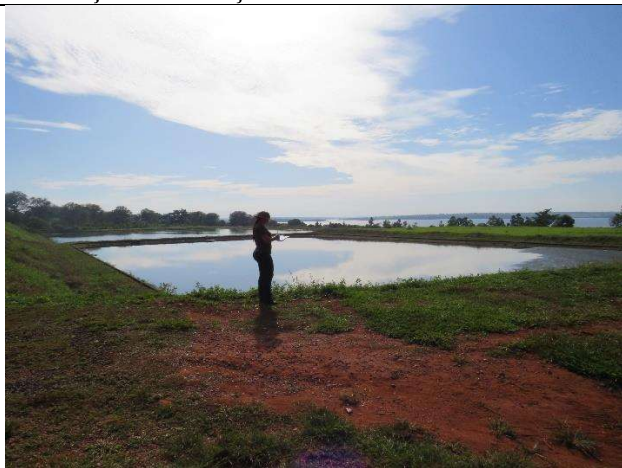
O tratamento do esgoto consiste em dois sistemas conhecidos com sistema australiano. Cada sistema é constituído de duas lagoas anaeróbica, duas lagoas facultativas e duas lagoas de maturação.

Autor: AMAE  
Descrição: Identificação das lagoas facultativas

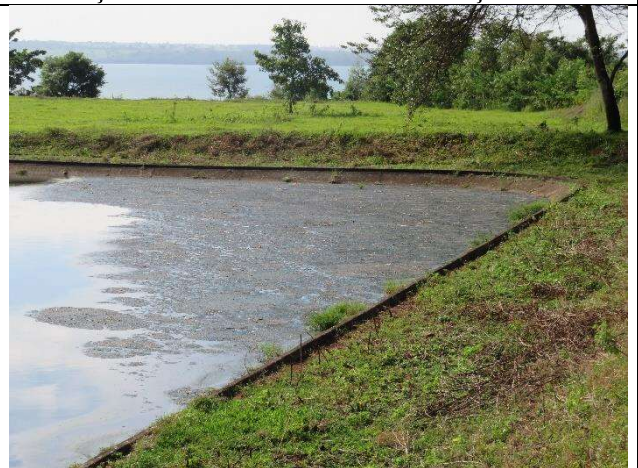
Haviam no local dois operadores de roçadeira que faziam a roçagem em volta das lagoas. O material sobrenadante é retirado diariamente e armazenado em caçamba de metal, mas sem cobertura. A empresa que fornece a caçamba **faz a coleta e destinação final e emite o comprovante de destinação que é enviado à SSSA**.

- O material sobrenadante é retirado diariamente e armazenado em caçamba de metal, mas sem cobertura. A empresa que fornece a caçamba faz a coleta e destinação final e emite o comprovante de destinação que é enviado à SSSA.

Autor: AMAE  
Descrição: Material sobrenadante na lagoa anaeróbica.

- Apresentar **NO PRAZO DE 30 DIAS**, comprovante de destinação do material sobrenadante que é retirado diariamente na ETE e armazenado em caçamba de metal;

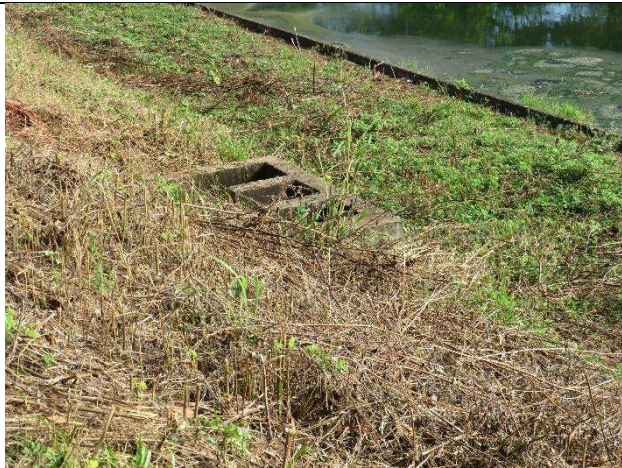
Autor: AMAE  
Descrição: Caixas de contato do esgoto na entrada das lagoas facultativas

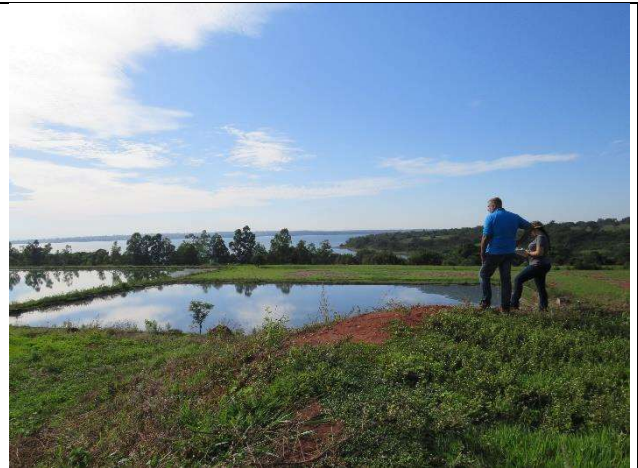
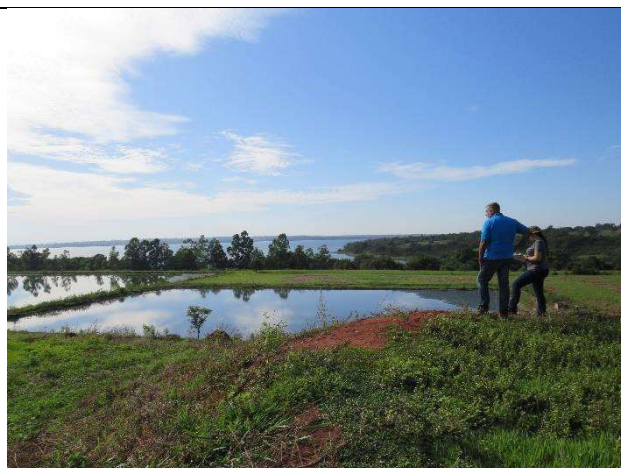
Autor: AMAE  
Descrição: Identificação do sistema de tratamento por lagoas paralelo.

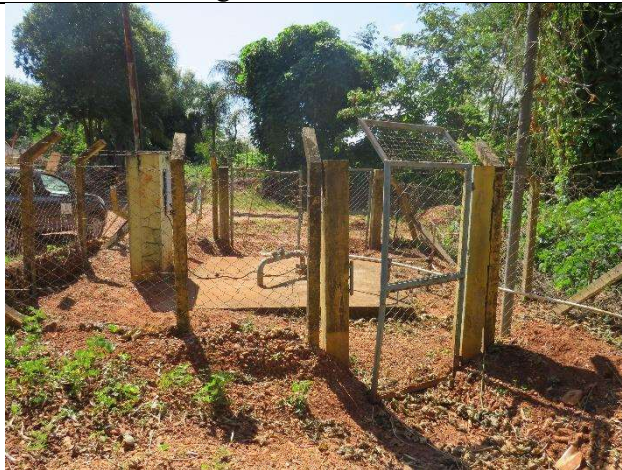
Foi identificada derivação em poços de captação de água subterrânea do sistema Colombo. As derivações estão sendo mantidas pela SSSA para que moradores locais da região não fiquem sem o benefício até que outra medida de remediação possa ser tomada.

A limpeza e desinfecção dos poços foi concluída e novo cronograma de limpeza está sendo elaborado. A CFIC esteve nos poços: Poço Colombo 01, Estação Elevatória de Água Tratada – EEAT colombo 01, Poço Colombo 03 – apresenta derivação, Poço Colombo 06 – apresenta derivação. Todos estão no Bairro Garimpo.

Autor: AMAE  
Descrição: Identificação de poço 03 Colombo com derivação.

- Encaminhar a esta Agência o Plano de recuperação e reforma do Reservatório Apoiado da rua 74, **NO PRAZO DE 30 DIAS**;
- Apresentar justificativa, **NO PRAZO DE 30 DIAS**, dos motivos que levam a SSSA manterem a derivação dos poços do sistema Colombo;

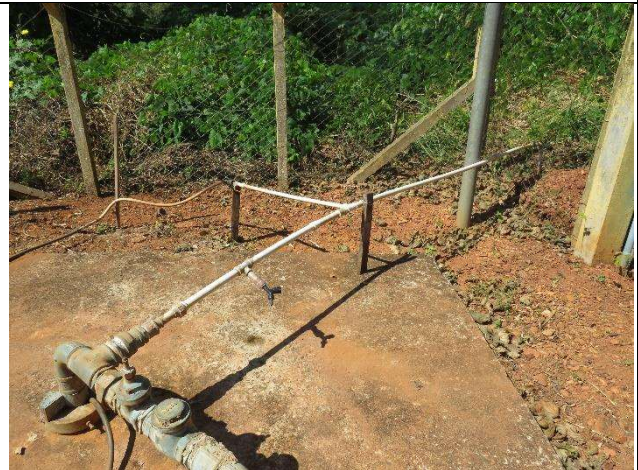
Autor: AMAE  
Descrição: Identificação de poço com derivação.

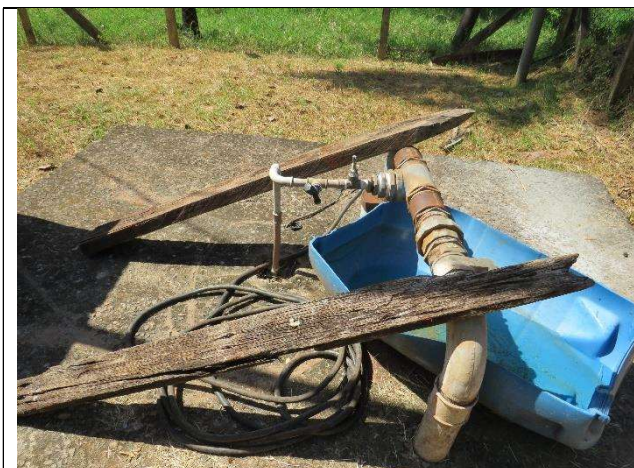
Autor: AMAE  
Descrição: Identificação de poço 06 Colombo com derivação.

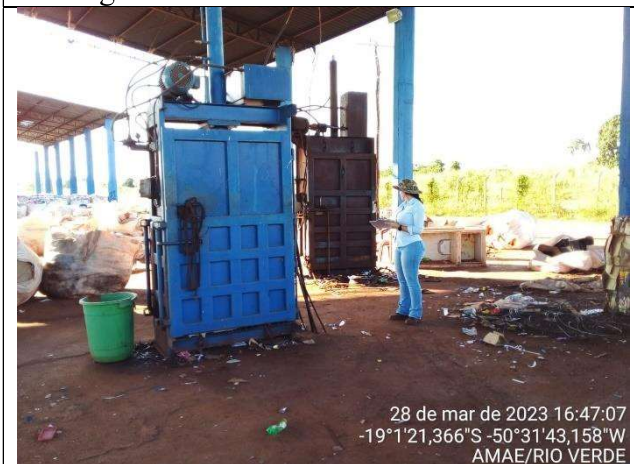
Em vistoria, foi possível observar que o “Aterro existente” pode ser considerado como Aterro controlado por possuir central de triagem com prensas para o material de reciclagem como plástico, papelão e separação de pneus.

Autor: AMAE  
Descrição: Prensas hidráulicas.

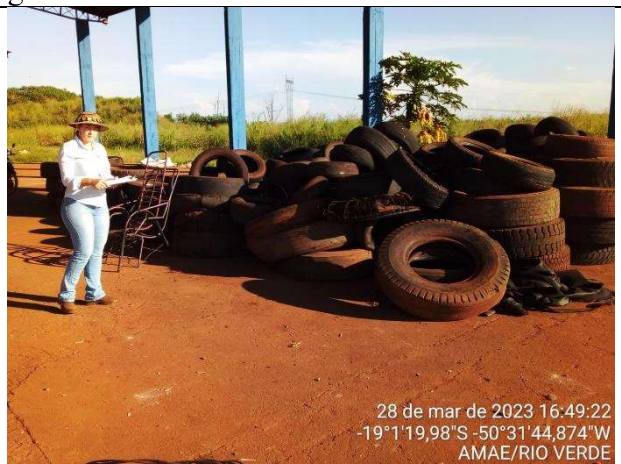
Autor: AMAE  
Descrição: Separação de pneus.

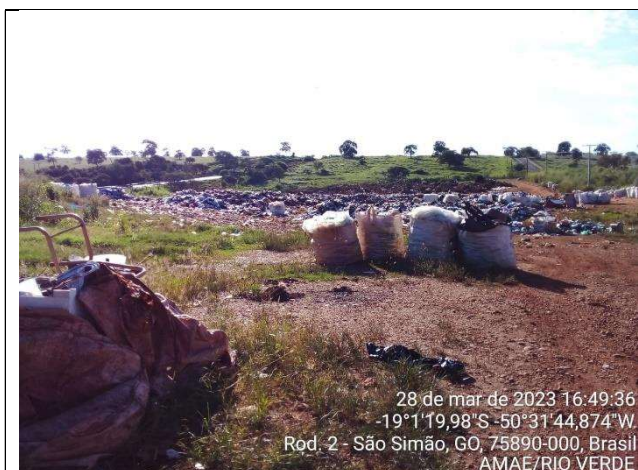
28 de mar de 2023 16:49:36  
-19°1'19,98"S -50°31'44,874"W  
Rod. 2 - São Simão, GO, 75890-000, Brasil  
AMAE/RIO VERDE

Os resíduos sólidos são dispostos de forma inadequada diretamente no solo e a céu aberto.

Descrição: Descarte de Resíduos sólidos.

- Apresentar, **NO PRAZO DE 30 DIAS**, o Plano de reforma da EEE Beira Lago I, constante no Plano de Investimento;
- Realizar **NO PRAZO DE 30 DIAS**, a limpeza adequada o acesso ao ponto de lançamento do efluente tratado na ETE, e cronograma de limpeza com placa de identificação e segurança de área de risco, de forma que seja mantido o local acessível;
- Apresentar, **NO PRAZO DE 30 DIAS**, as áreas em negociação para o novo aterro sanitário.

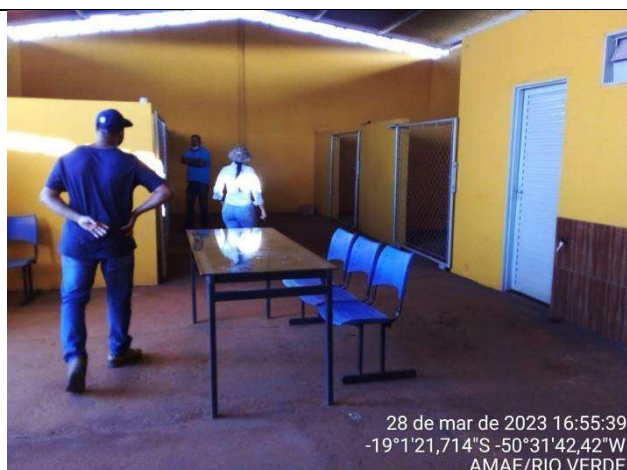
28 de mar de 2023 16:55:39  
-19°1'21,714"S -50°31'42,42"W  
AMAE/RIO VERDE

Os dois galpões com área de 750 m<sup>2</sup> cada são abertos nas laterais, são cobertos e a base é de concreto. Consta no Plano de Investimento a reforma desses galpões, identificados como Central de Triagem. A Central de Triagem recebeu pintura por parte da Prefeitura de São Simão, que construiu uma casa de apoio com banheiros, cozinha com pia e fornecimento de água potável, e possui nichos separadamente para guardar volumes e mantimentos e utensílios pessoais.

Descrição: Ponto de apoio com baias.

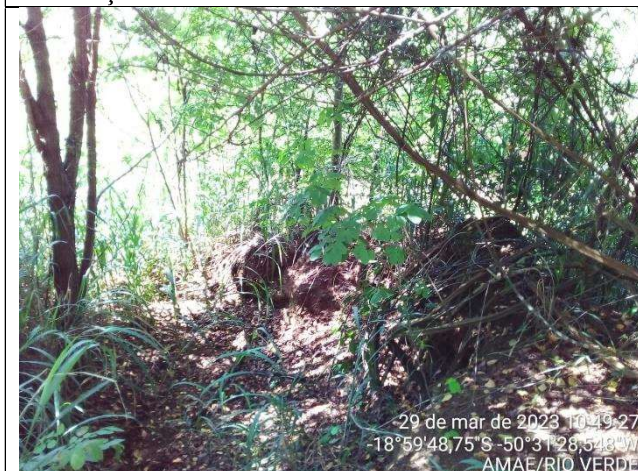
29 de mar de 2023 10:49:27  
-18°59'48,75"S -50°31'28,546"W  
AMAE/RIO VERDE

Consta no Plano de Investimento a revegetação no Córrego Colombo. A equipe da CFIC fez o mapeamento do Córrego Colombo identificando que há moradores com chácaras residuais às margens, o que impossibilita a execução do serviço. Também foi possível identificar a revegetação natural já em fase latente. A coordenada inicial da faixa de recuperação no Rio Colombo está na coordenada Lat.: 18°59'48,7"S e Long.: 50°31'28,62"O.

Descrição: Diagnóstico da vegetação da área de recuperação do Córrego Colombo.

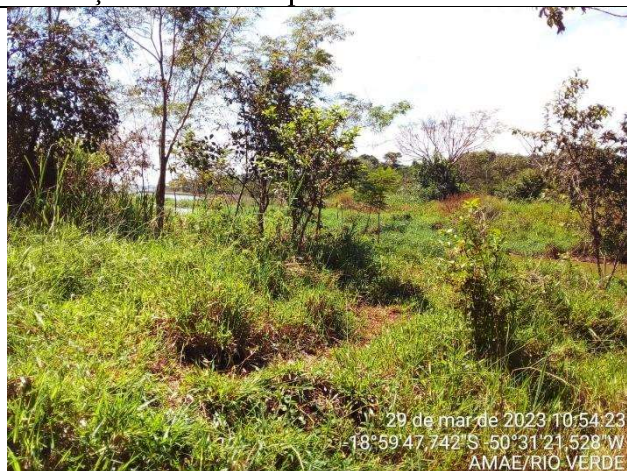
29 de mar de 2023 10:54:23  
-18°59'47,742"S -50°31'21,528"W  
AMAE/RIO VERDE

Foi identificado as proximidades do ponto de lançamento do efluente tratado no alagado. Entretanto, **não foi possível acesso visual por estar sem a manutenção adequada, o que impossibilita a caracterização no ponto de lançamento.**

Descrição: Córrego Colombo adentrando no alagado.
