AGÊNCIA DE REGULAÇÃO DOS SERVIÇOS PÚBLICOS DE SANEAMENTO BÁSICO - AMAE
DIRETORIA DE NORMATIZAÇÃO, FISCALIZAÇÃO E CONTROLE
COORDENAÇÃO DE FISCALIZAÇÃO E CONTROLE

ASSUNTO: Acompanhamento do Contrato de Concessão São Simão - GO

PRESTADOR DE SERVIÇOS: São Simão Saneamento Ambiental S.A. CNPJ: 46.572.336/0001-20 localizado na Avenida Goiás Qd. 08 Lt. 16 Centro São Simão / GO CEP: 75.890-000.

DATA DA FISCALIZAÇÃO: 11/11/2022

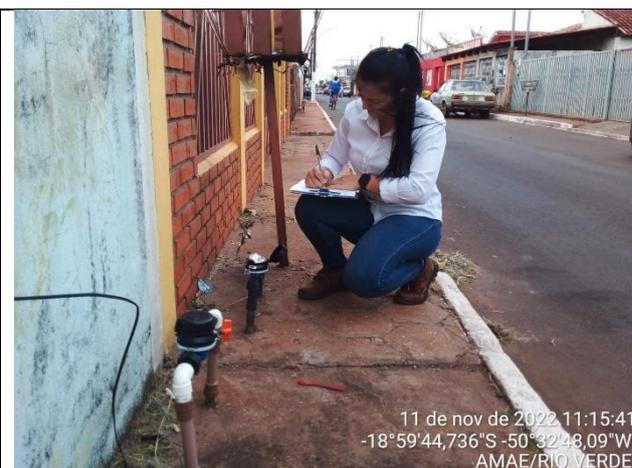
Descrição: Constatação de hidrômetros instalados sem lacre.

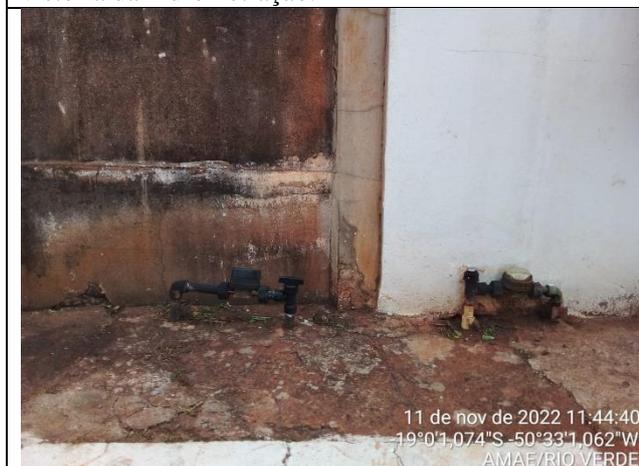
Descrição: Hidrômetros antigos que serão substituídos por novos.

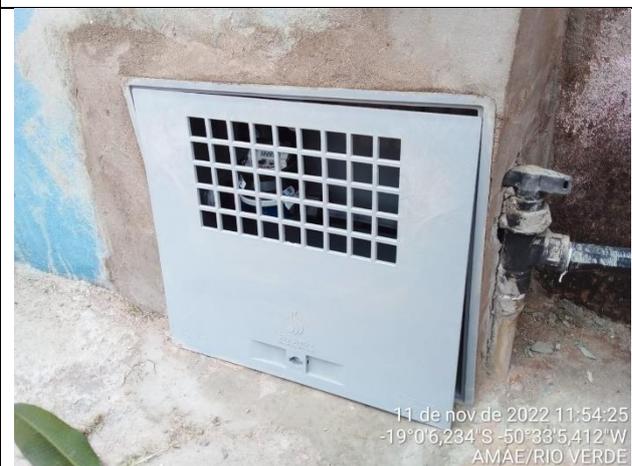
Hidrômetro N° Série: Y22G859703 da Rua 09 n° 18 Bairro Popular às 11:55 horas **verificou-se que a instalação tinha concretado o registro,** impossibilitando abertura/fechamento;

Descrição: Caixa padrão da São Simão Saneamento e ao lado hidrômetro com registro concretado.

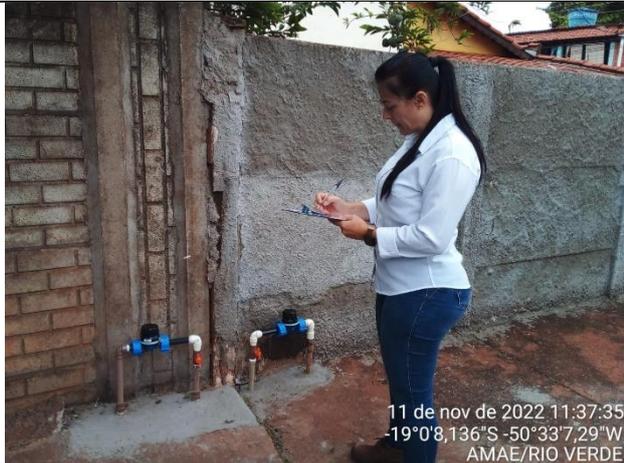
Autor: AMAE
Descrição: Hidrômetros finalizados e padronizados.

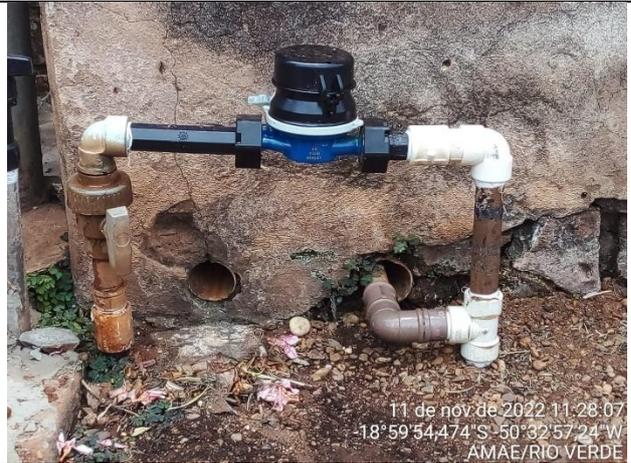
Hidrômetro N° Série: Y22G859004 da Rua 07 n° 93 Bairro Popular às 11:30 horas constatou-se alteração na montagem. Segundo a equipe da Moraes Engenharia e São Simão Saneamento, **se trata de uma violação pelo morador e que já existe registro de B.O. devido esta ação;**

Autor: AMAE
Descrição: Cavalete que foi violado pelo morador com vazamento na conexões.

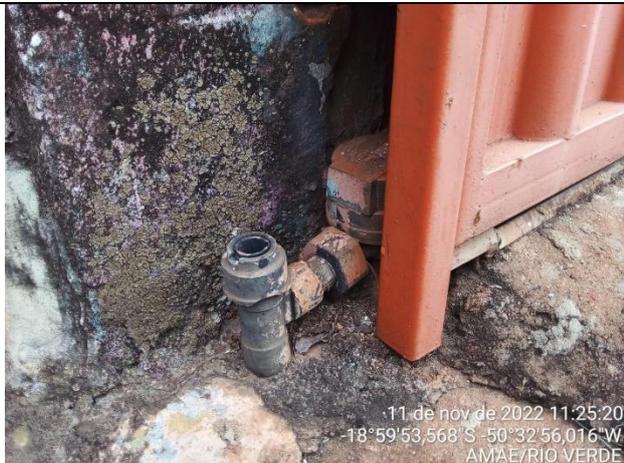
Foi verificado que **os hidrômetros instalados são de 0,75 m³** de vazão nominal sem acesso a telemetria. Todos utilizando para lacramento, porca em PEAD. Os registros esféricos variam de material e modelo. **Constatou-se variação na altura, em alguns casos fora do padrão.** Além da vistoria, cinco *checklist* foram preenchidos constando número do hidrômetro, endereço e a medição no horário exato.

Autor: AMAE
Descrição: Cavalete de difícil acesso e fora de padrão.

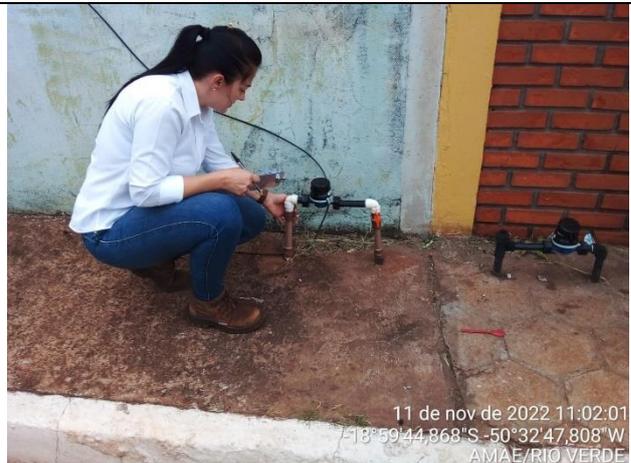
Foi constatado que alguns cavaletes que ainda não foram concluídos apresentam vazamento e outros que por serem antigos, é necessária adequação para enquadramento na padronização dos mesmos.

Autor: AMAE
Descrição: Cavalete apresentando vazamento na conexão joelho.

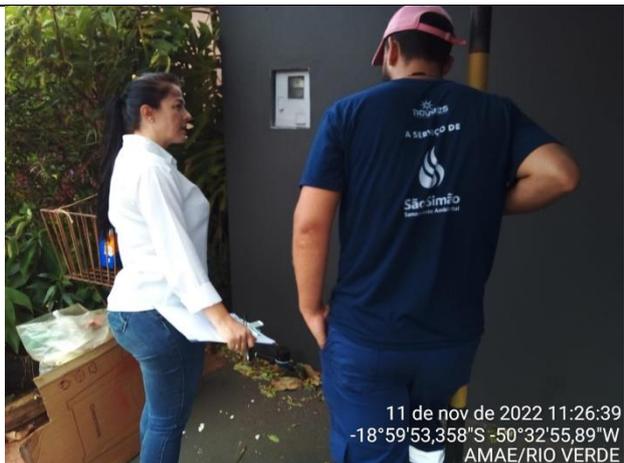
Autor: AMAE
Descrição: o responsável pela montagem dos hidrômetros da empresa Novaes Engenharia esclarecendo que antes do lacre todos os cavaletes deverão estar dentro do padrão, inclusive sua altura, antes de colocarem o lacre.
