AGÊNCIA DE REGULAÇÃO DOS SERVIÇOS PÚBLICOS DE SANEAMENTO BÁSICO - AMAE
DIRETORIA DE NORMATIZAÇÃO, FISCALIZAÇÃO E CONTROLE
COORDENAÇÃO DE FISCALIZAÇÃO E CONTROLE

ASSUNTO: Acompanhamento do Contrato de Concessão São Simão - GO

DATA DA FISCALIZAÇÃO: 07/12/2022 e 08/12/2022

PROCESSO: 0022/2022

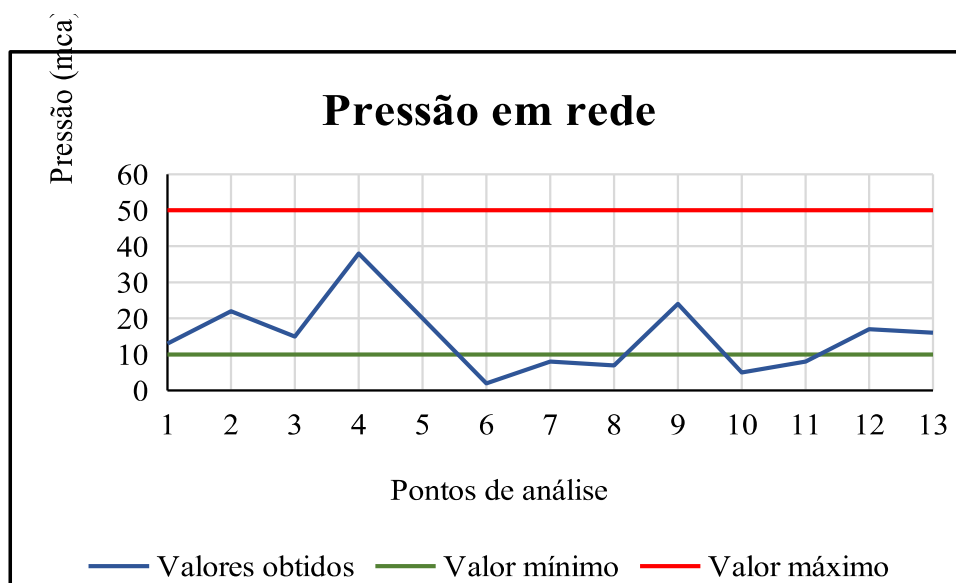
Os resultados obtidos em 62% dos pontos onde foram realizados os testes de pressão em rede foram satisfatórios, permanecendo na faixa de 10 – 50 mca, recomendada pela NBR 12218/1994. Os resultados dos outros 38% dos pontos medidos ficaram abaixo da faixa, conforme demonstrado na Figura 1.

Figura 1. Aferição de pressão em rede de distribuição de água em pontos diversos no município de São Simão - GO e distrito Itaguaçu - GO.

- Resultados de pressão em rede em alguns pontos do município abaixo da faixa recomendada.

A prestadora deverá dirigir esforços no intuito de primar pelo fornecimento ininterrupto de água para a comunidade que atualmente ainda opera em sistema de racionamento, alertando-se para o fato que, os aparatos para devida prestação como centros de reservação e poços de abastecimento deverão passar por adequações para sua efetiva qualificação devendo ainda monitorar a qualidade e quantidade de água entregue à população.

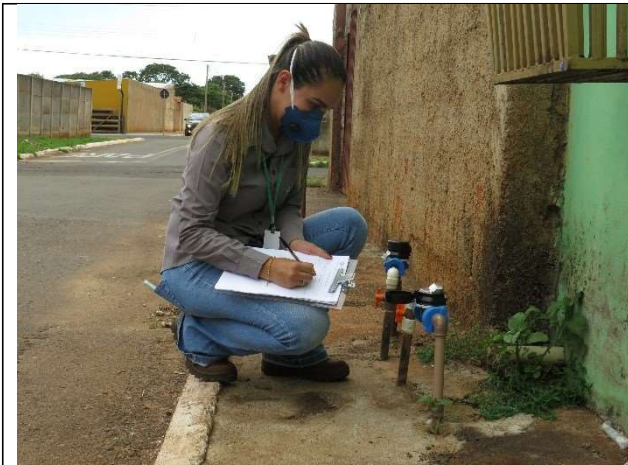
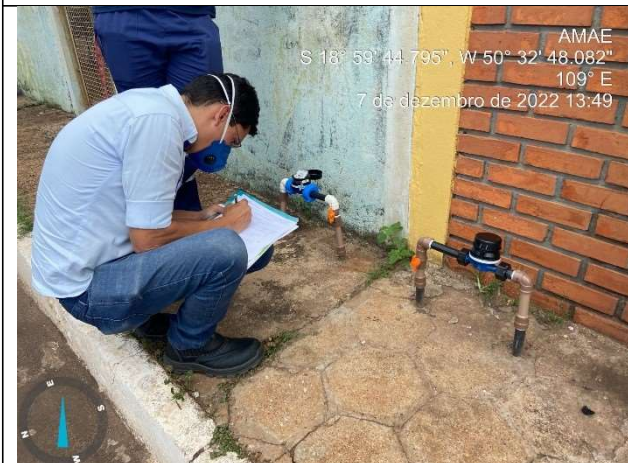
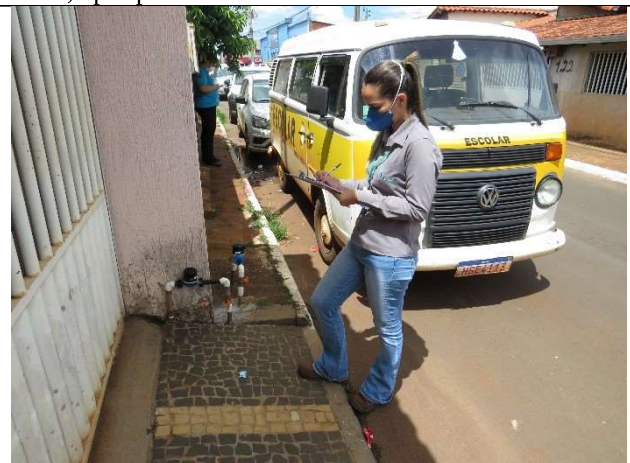
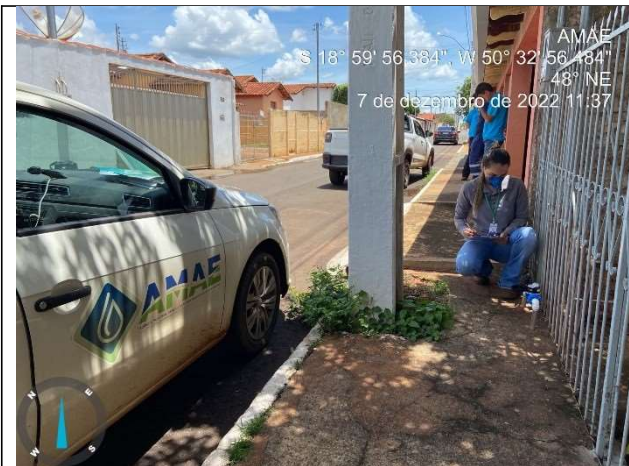
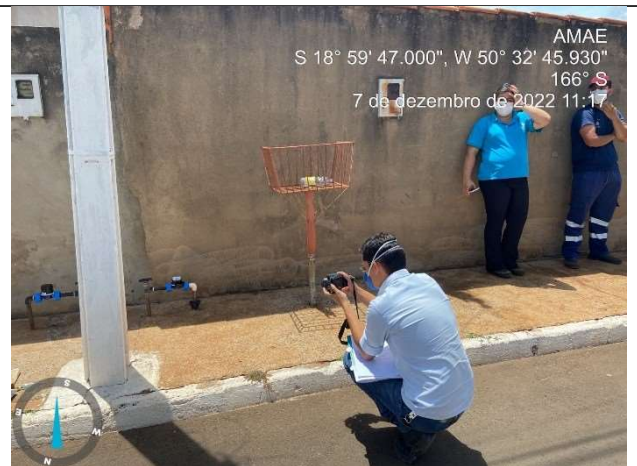
Foi verificado que os hidrômetros instalados são de 0,75 m³ de vazão nominal sem acesso a telemetria. Todos utilizando para lacramento, porca em PEAD. Todos possuem registros esféricos instalados antes do hidrômetro. Constatou-se que a instalação está sendo feita buscando atingir um padrão na altura entre o chão e a base do hidrômetro dentro da faixa de 20 – 30 cm.

Grande parte dos hidrômetros visitados possuíam o lacre e estavam nivelados. Não haviam caixas de proteção de hidrômetros.

Autor: AMAE
Descrição: Equipe da AMAE realizando a conferência de hidrômetros instalados.

Autor: AMAE
 Descrição: Equipe da AMAE realizando a conferência de hidrômetros instalados.

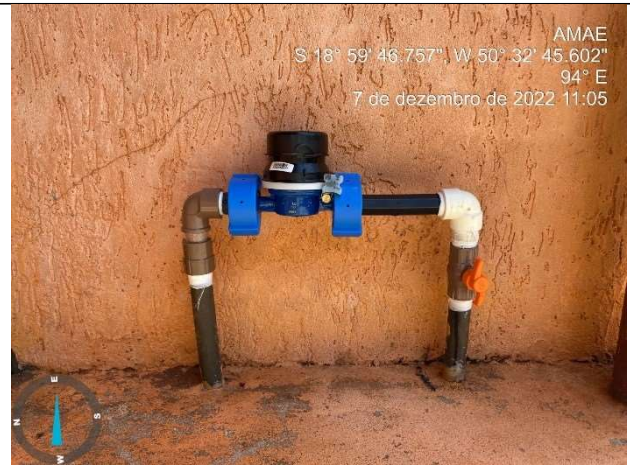
Autor: AMAE
Descrição: Hidrômetro instalado, nivelado e com lacre, apto para iniciar o faturamento.

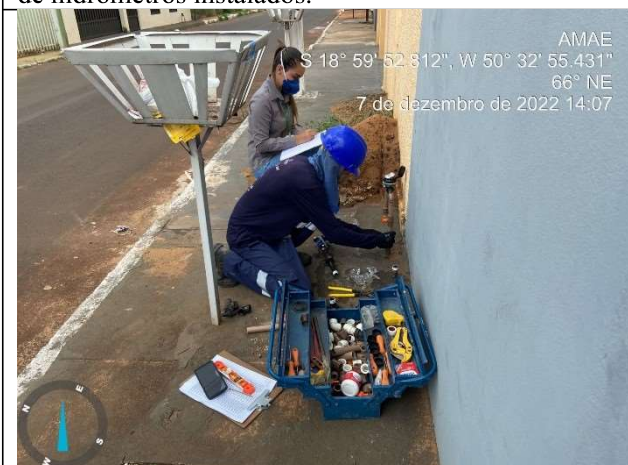
Autor: AMAE
Descrição: Equipe da AMAE acompanhando a instalação de hidrômetros pela empresa Novaes Engenharia

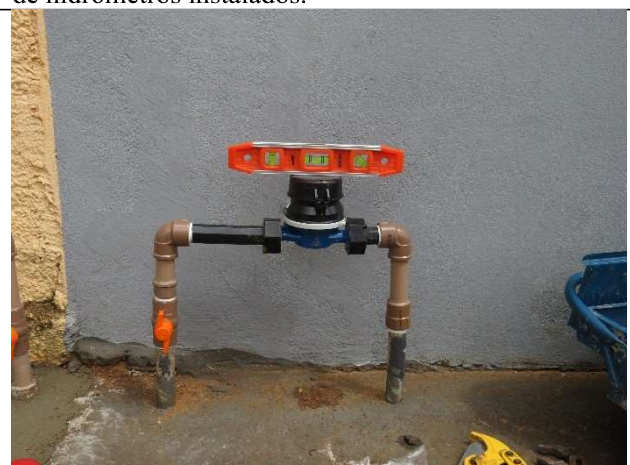
Autor: AMAE
Descrição: Nivelamento de hidrômetro.

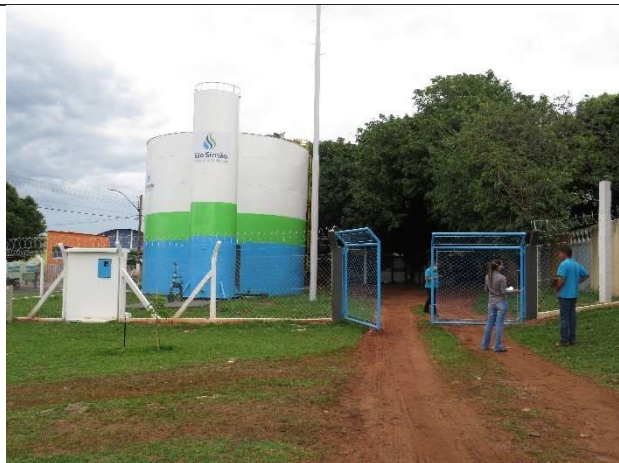
Os reservatórios RAP e REL Vila Bela 1 passaram por adequação. Ambos estão devidamente pintados e constam o novo padrão da empresa São Simão Saneamento Ambiental. Houve manutenção no cercamento da área e o local possui placas de identificação.

Autor: AMAE
 Descrição: Equipes da AMAE e São Simão Saneamento Ambiental na entrada do Reservatório Vila Bela 1.

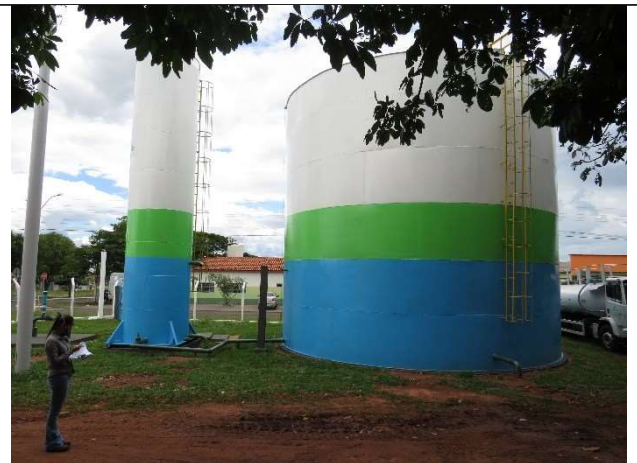
Autor: AMAE
 Descrição: RAP e REL Vila Bela 1, em condições adequadas de operação.

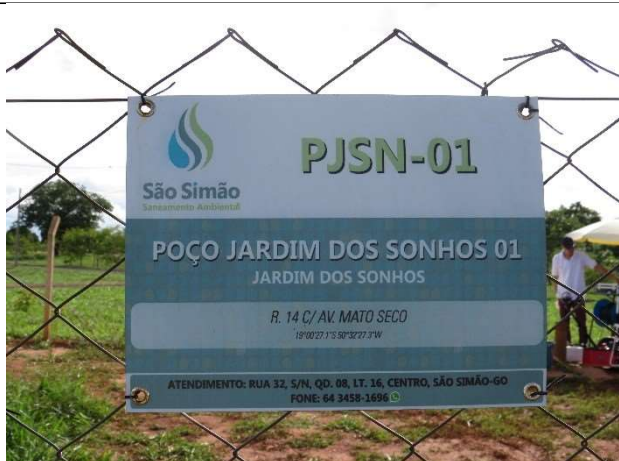
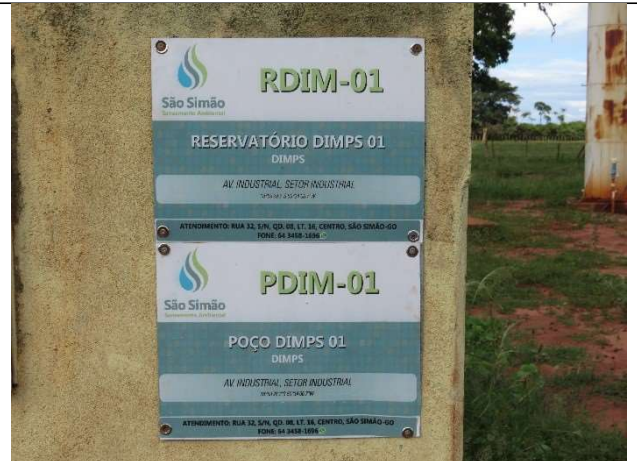
Todos os poços e reservatórios possuem placas da identificação.

Autor: AMAE
 Descrição: Placas de identificação instaladas nas áreas de poços e reservatórios.

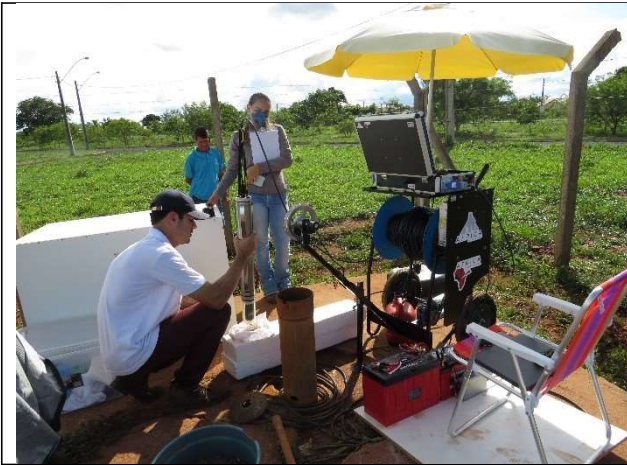
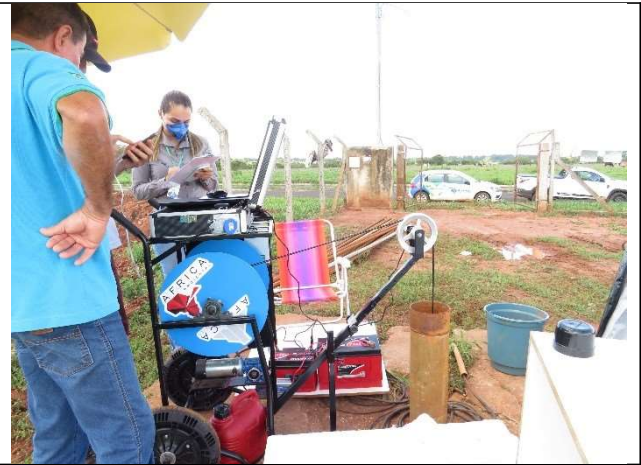
As equipes da AMAE e São Simão Saneamento Ambiental, visitaram o poço Jardim dos Sonhos onde acompanhou a análise de perfilagem geofísica realizada pela empresa África Facilities. Segundo o prestador de serviço da África Facilities, outros três poços (Fioretur, Dimpes, e poço 16) estavam passando pelos processos de limpeza/desinfecção, teste de bombeamento e perfilagem. Na ocasião, a AMAE visitou estes locais e pode constatar que os referidos poços estavam desmontados, seguindo a metodologia dos testes.

Descrição: Equipes da AMAE e São Simão Saneamento Ambiental acompanhando a equipe da empresa terceira África Facilites no processo de perfilagem de poços.

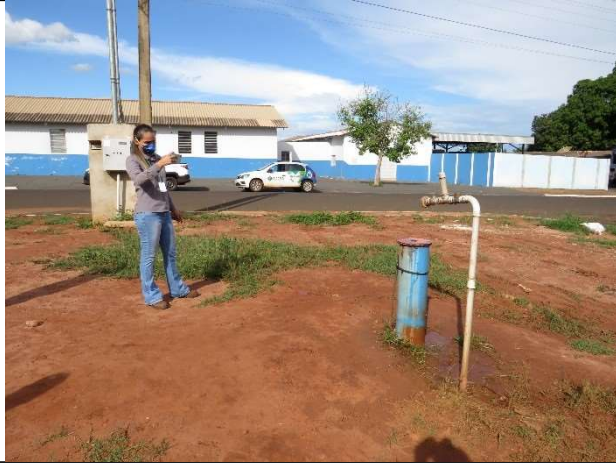
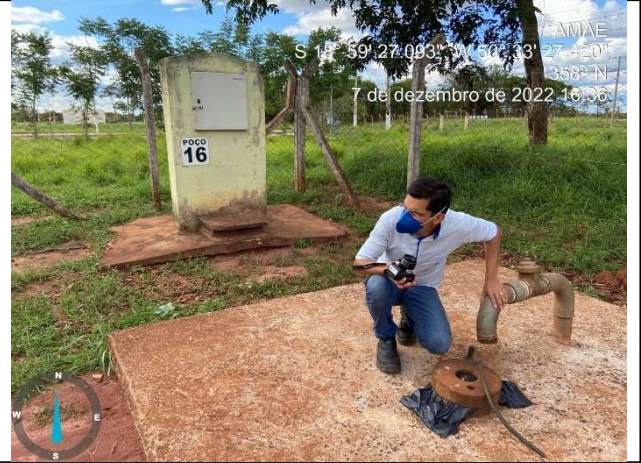
Descrição: Equipe da AMAE em vistoria dos poços em processo de perfilagem, limpeza/desinfecção e teste de bombeamento.

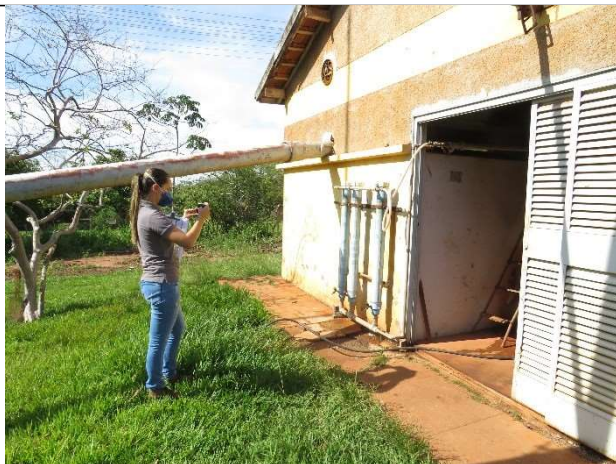
Na Estação Elevatória de Água Tratada (EEAT) Colombo 01 que engloba os poços P1 ao P8, houve a necessidade de troca de uma das bombas pertencentes ao sistema. A substituição foi realizada e a nova bomba está em funcionamento.

Descrição: Casa de bombas e cloração da Estação Elevatória de Água Tratada (EEAT) Colombo 1.

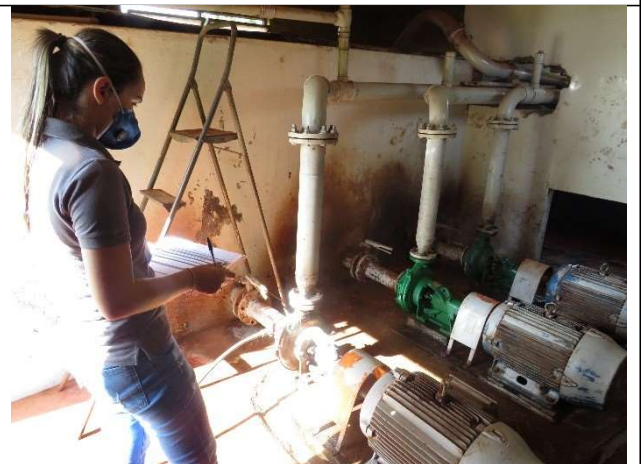
Descrição: Casa de bombas da Estação Elevatória de Água Tratada (EEAT) Colombo 1.

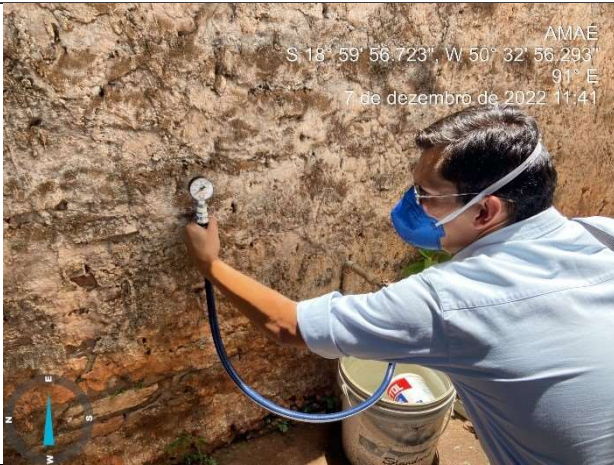
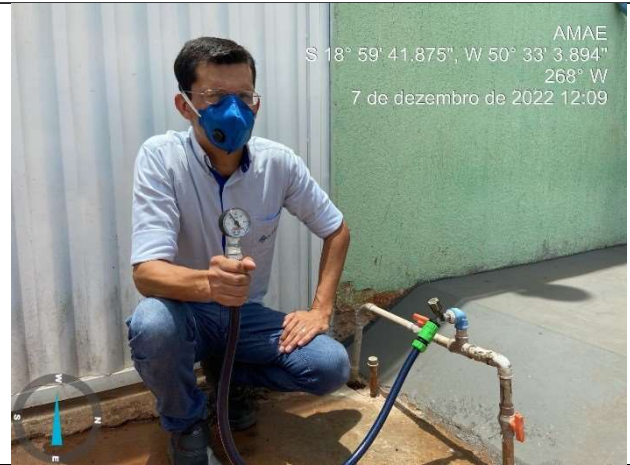
Descrição: Equipe da AMAE realizando aferição de pressão em rede de distribuição de água, no município de São Simão.

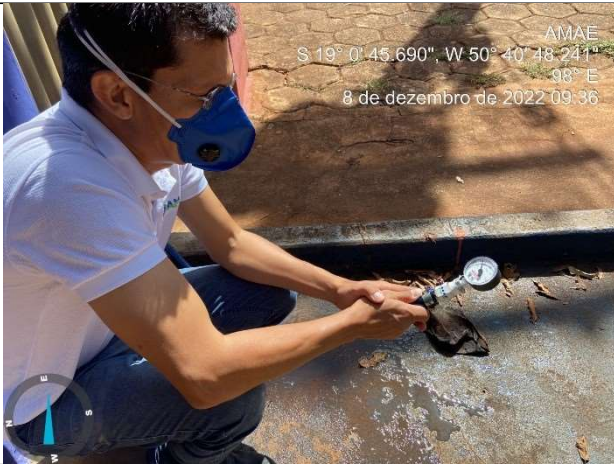
Descrição: Equipe da AMAE realizando aferição de pressão em rede de distribuição de água, no distrito Itaguaçu – GO.

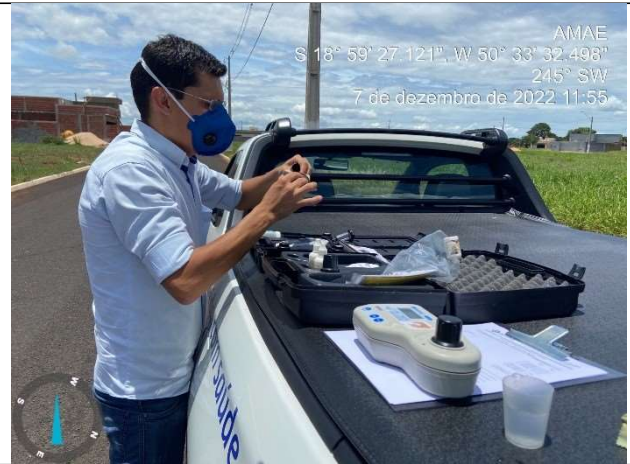
Foram realizadas análises de turbidez e cloro com os aparelhos pertencente à fiscalização da AMAE. Os valores obtidos para ambos parâmetros estão em conformidade com o estabelecido no padrão de potabilidade da Portaria GM/MS N° 888, de 4 de maio de 2021.

Descrição: Equipe da AMAE realizando análises de qualidade da água (turbidez e cloro) distribuída a população.

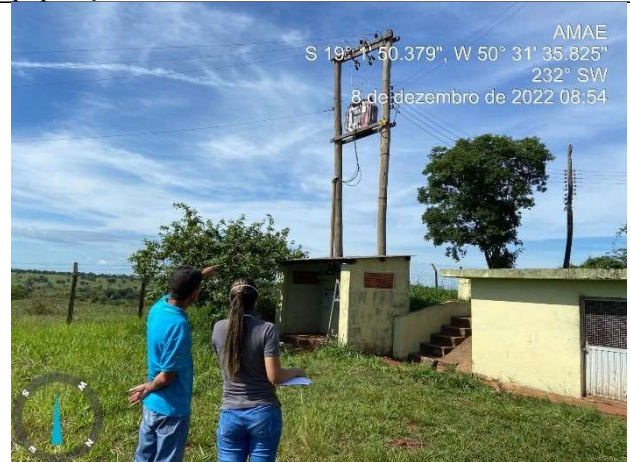
Na EEAT Rondinha, houve furto do cabo que liga o transformador ao painel de comando, portanto houve a necessidade de fazer a substituição do cabo.

Descrição: Cabo de energia que liga o painel de comando ao transformador que foi substituído.
